桂川町公共施設個別計画

2021(令和3)年3月 策定

2026(令和8)年3月 改訂

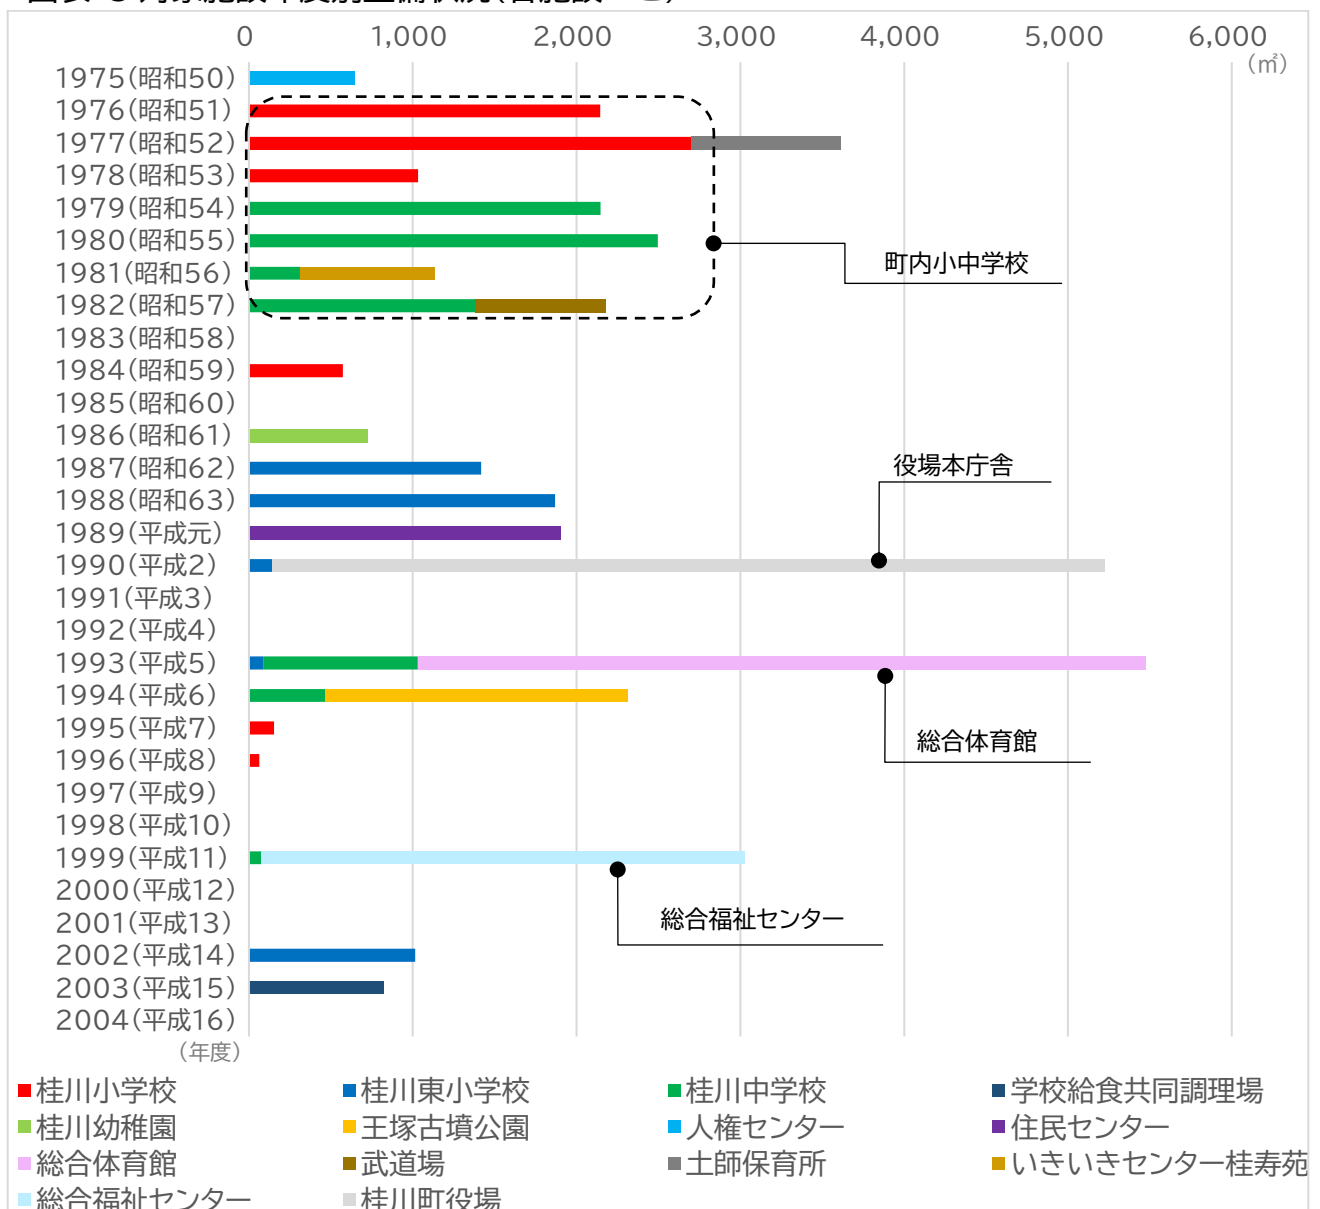
図表3 対象施設年度別整備状況(各施設ごと)

図表3は、図表2で示した本計画の対象施設を建築年度ごとに分け、さらに、建築年度ごとの施設の延床面積を表したグラフになります。本計画の対象施設の中では、人権センターが1975年度建築と最も古く、学校給食共同調理場が最も新しく2003年度に建築されており、町内の小中学校の多くの建物が1976年度から1982年度にかけて、役場本庁舎や総合体育館、総合福祉センターなどの施設が1990年代に建築されていることから、本町の主要な施設の多くは築30年以上が経過しています。

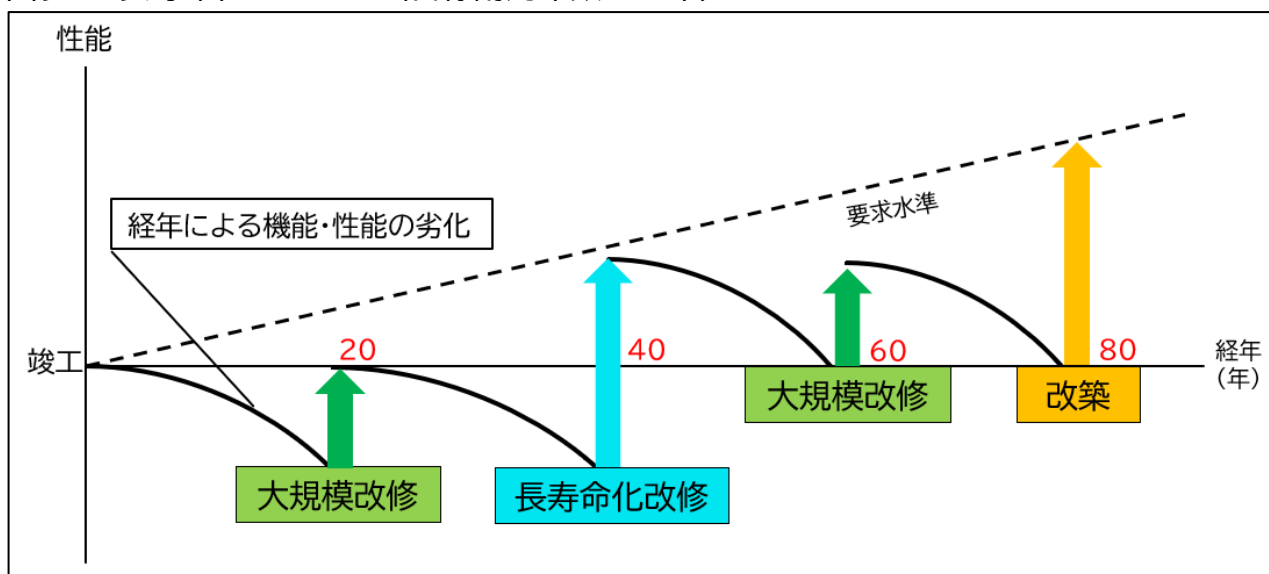
図表 8 長寿命化のイメージ(目標耐用年数 80 年)

建物を健全に使用し続けるためには、躯体並びに付属設備について、定期的なメンテナンスを行うことが重要です。図表 8 に示すような予防保全型の維持管理に取り組み、施設の安全性の確保を実施しながら耐用年数を伸ばし、長寿命化を図っていくためにも適切な時期に大規模な改修工事や計画的な修繕の実施に努めていきます。旧耐震基準に基づき建築され、耐震補強工事等を行っていない建物については、耐震補強工事を行ったのち長寿命化に向けた対策を実施します。

築年数	10	20	30	40	50	60	70	80
改修内容		大規模改修		長寿命化改修		大規模改修		改築

大規模改修	長寿命化改修	
経年劣化による損耗、機能低下に対する機能回復工事	経年劣化による機能回復工事と、耐用性、快適性、省エネルギー性を確保するための機能向上工事	
<ul style="list-style-type: none"> ・屋上防水改修 ・外壁改修 ・トイレ改修 ・内装改修 ・設備機器改修 ・劣化の著しい部位の修繕 ・故障、不具合修繕等 	<ul style="list-style-type: none"> ・屋上防水改修 ・外壁改修 ・トイレ改修 ・内装改修 ・設備機器改修 ・劣化の著しい部位の修繕 ・故障、不具合修繕等 	<ul style="list-style-type: none"> ・コンクリート中性化対策 ・鉄筋の腐食対策 ・バリアフリー改修 ・外壁、屋上の断熱化改修 ・省エネルギー機器への更新
