特別史跡王塚古墳  
保存活用計画

令和3年3月

桂川町教育委員会

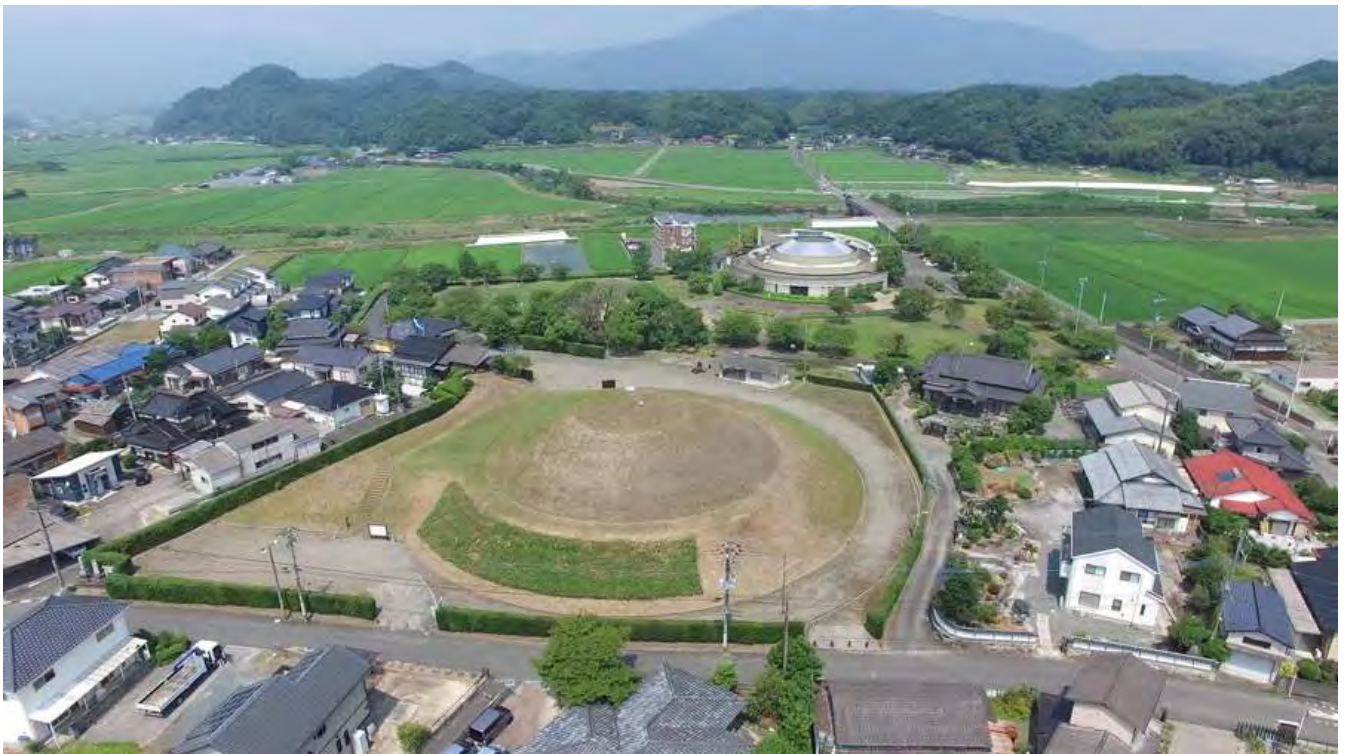
図 1-2：王塚古墳の全景

特別史跡<sup>おうづか</sup>王塚古墳は福岡県嘉穂郡桂川町に所在する（図 1-1・2）。6世紀前半に築造された装飾古墳で、全長 86m、遠賀川流域最大級の前方後円墳である。昭和 9（1934）年、採土工事中に偶然発見された。同年に仮指定され、昭和 12（1937）年に史跡に、昭和 27（1952）年には特別史跡に指定された。

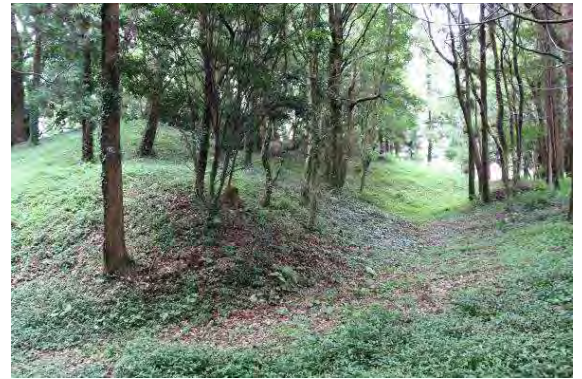
図2-21：天神山古墳  
（前方部から後円部を望む）

天神山古墳は、王塚古墳より南東約1km離れた低丘陵上に位置する（図2-22）。昭和13（1938）年に京都帝国大学が九州帝国大学の鏡山猛らの協力を得て、測量調査を実施した。発掘は行われなかったが、墳丘の盛土方法など王塚古墳と類似することが指摘された。その後は表採資料より、6世紀中葉から後葉の築造とされ、王塚古墳に後続する首長墓とされた。平成26（2014）年度より九州大学大学院人文科学研究科考古学研究室の協力のもと、測量調査と範囲確認調査が実施されている。全長約68mを測る、二段築成の前方後円墳であり、葺石や埴輪は出土していない（図2-21）。

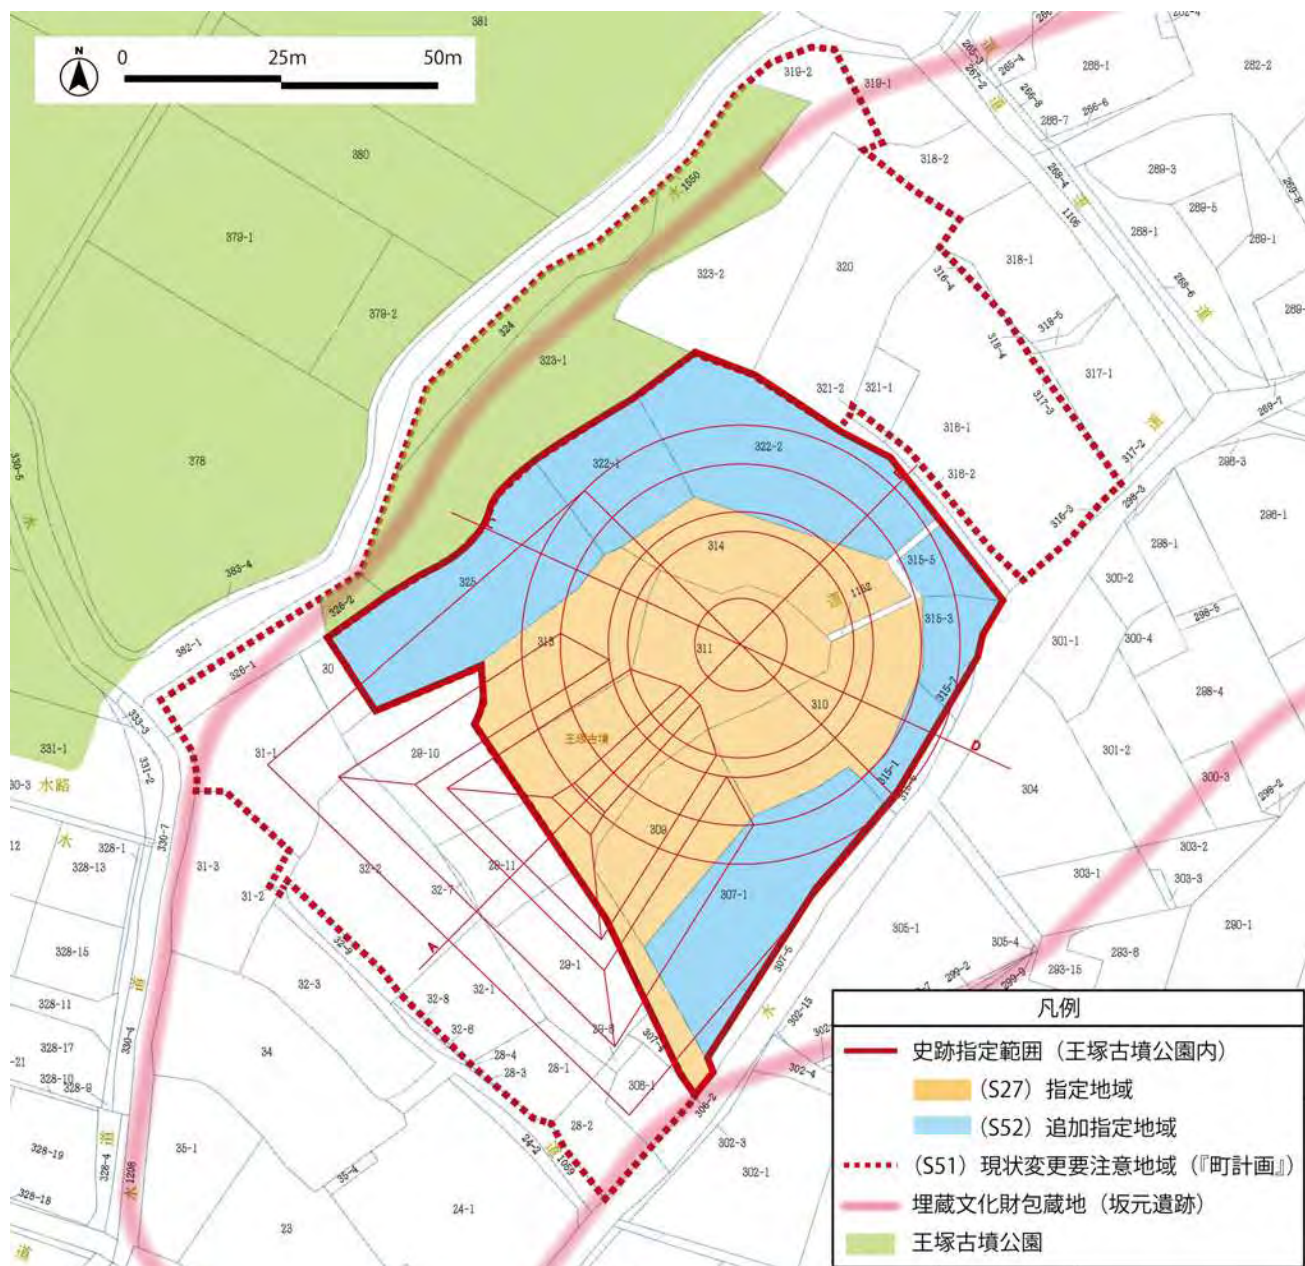
図 2-34：史跡指定範囲図

王塚古墳の史跡指定地は、昭和 52（1977）年の追加指定分も含めて平成 9（1997）年までに全て公有地化しており、桂川町が所有している。なお、平成 14（2002）年までに指定地の全てが整備された（表 2-2、図 2-34）。

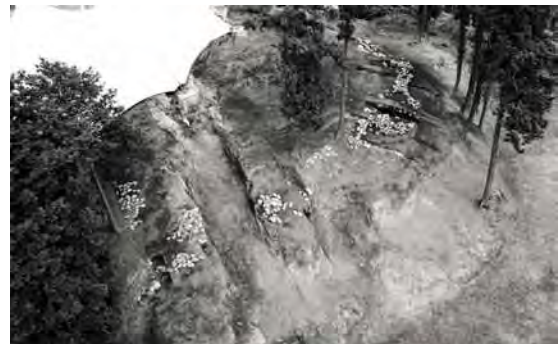
図 2-37：葺石 1（後円部南東側）

墳丘の形態は前方後円墳である（図 2-41）。昭和 57（1982）年度から平成元（1989）年度にかけて行った発掘調査で、全長 86m、後円部径約 56m で高さは約 9 m を測り、前方部幅は約 60m と推定され遠賀川流域の古墳の中では最大級である。王塚古墳発見後の測量調査で墳丘は三段築成とされていたが、その後の発掘調査により二段築成と判明した。墳丘は、下段は地山を削り出し、上段は盛土で黄色土と黒褐色土を交互に積み重ねて築造された（図 2-36）。外表では、上段のみ葺石を施し（図 2-37・38）、墳頂と上下段の境にあたる幅 3 m ～ 4 m のテラス面には埴輪が樹立していたと推定される。墳丘の周りには、幅約 10m の浅い周溝が馬蹄形に巡る（図 2-39）。現在、指定地内の墳丘は復元されているが、指定地外に当たる前方部の一部は未復元である。

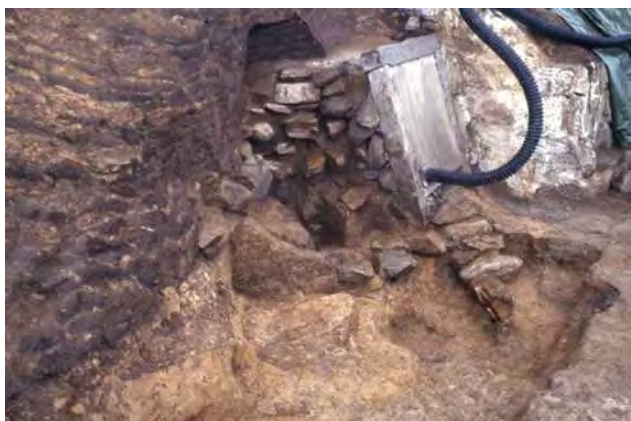
図 2-44：前庭部・前門（左側）

後円部下段の地山を掘りくぼめた中に、北西方向に開口した石室が造られる(図2-41・43)。石室へは、地山を掘り込んだスロープ状の墓道と両側壁に石積みをした前庭部が接続し(図2-44・45)、削平を受け消失するが、本来はくびれ付近のテラスに入口があったと推定される。

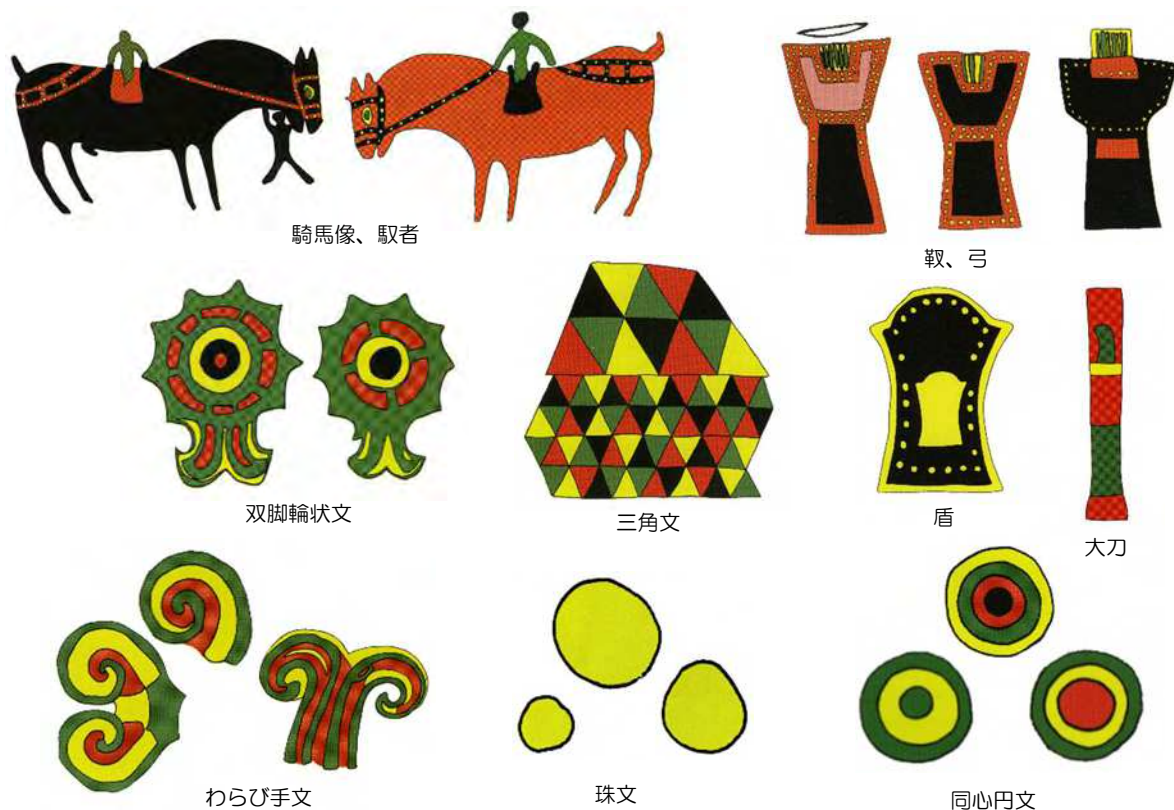
図 2-51：王塚古墳文様

王塚古墳は、石室後室の壁面と天井下面、石屋形の内外、玄門（前室後壁）など、正面観を重視し、かつ、余白を恐れたかのように、室内のほぼ全面にわたって壁画を描き、加飾範囲が広いことが際立った特色である。文様には、三角文、同心円文、珠文、わらび手文、双脚輪状文、双脚輪状文、騎馬像、馭者、鞆、弓、盾、大刀の幾何学文や具象文の図文があり、彩色のみで描く（図 2-51・52）。なお、腰石を据えない前室両側壁や、閉塞部割石など小型石材には、図文を描いていない。

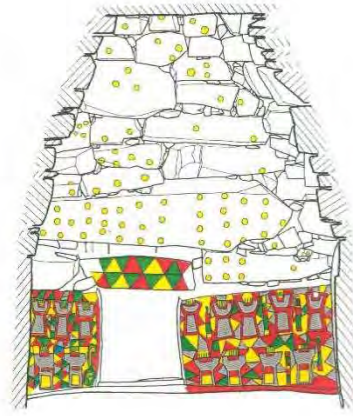
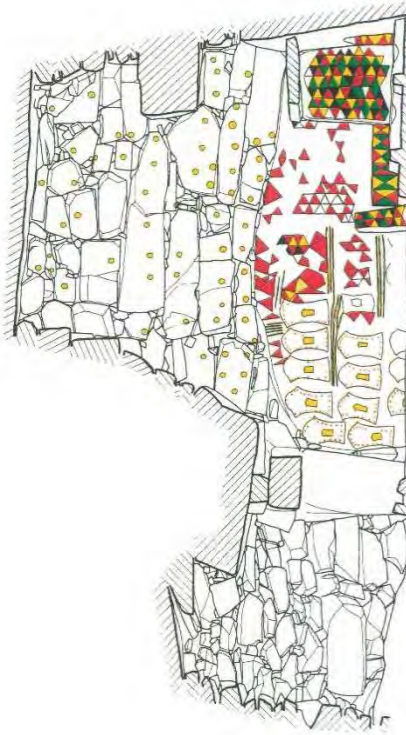
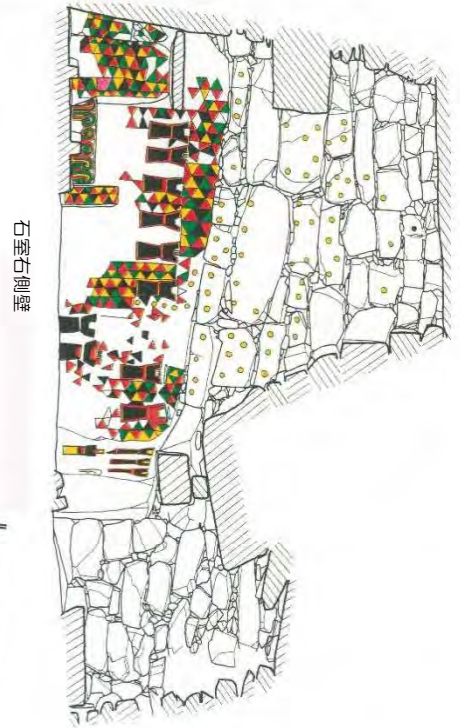
图 2-52：石室壁画图  
(出典：『泉教委』)

壁画は、川上市太郎による見通し図、京都帝国大学による模写図、装飾古墳保存対策研究会による実測図（図 2-52）が作成され、伊勢幸平や日下八光による模写が行われている。また写真は、川上市太郎や京都帝国大学、藤本四八、榊晃弘、九州国立博物館、九州歴史資料館により撮影されている。三次元計測も行われており、東京大学と東京文化財研究所によって立体モデル図が作成されている。なお、王塚装飾古墳館では、復元された壁画が描かれた原寸大の石室レプリカが展示されている。また、国立歴史民俗博物館、飯塚市歴史資料館（現在、熊本県立装飾古墳館で展示）でも石室のレプリカが作成されている。

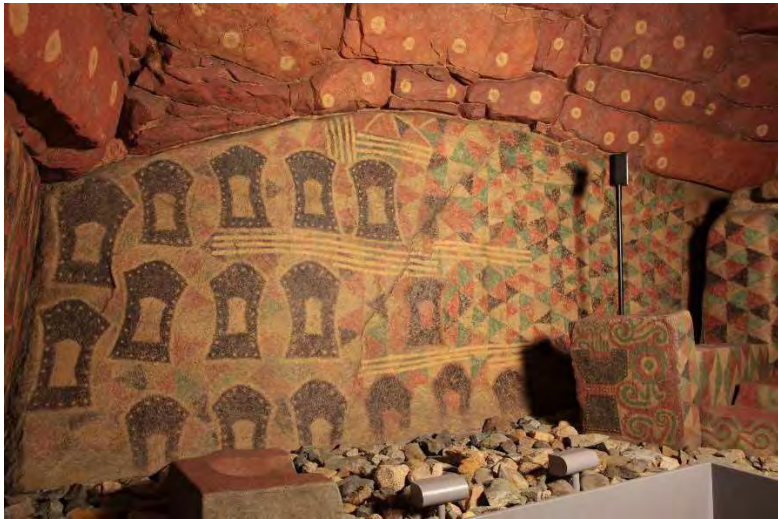
図 2-55：後室左側壁の壁画（レプリカ）

後室は、前室と異なり全体に壁画を描く。描かれる文様は、鞆、弓、盾、大刀、同心円文、わらび手文、三角文、双脚輪状文、珠文である。騎馬像や馭者は描かれない（図 2-54～57）。

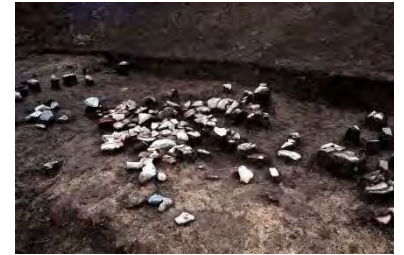
図2-58：埴輪出土状況

須恵器は墳丘の封土より、埴輪は墳丘から転落した状態で周溝から出土した（図2-58）。須恵器は、蓋坏、高坏、提瓶、台付壺が石室発見時（図2-60）に、甕は保存整備に伴う発掘調査で出土した。埴輪も石室発見時には出土し、保存整備時の調査で円筒埴輪や朝顔形埴輪のほか蓋形の形象埴輪が含まれていた。埴輪には、突帯の割り付けに方形刺突がみられ、基底部近くに突帯を持つものがあり、大阪府堺市の日置荘遺跡の埴輪製作に見られる日置荘西町窯系の技法が採用される。

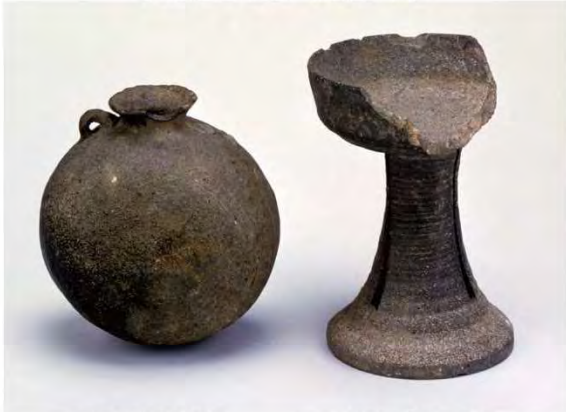
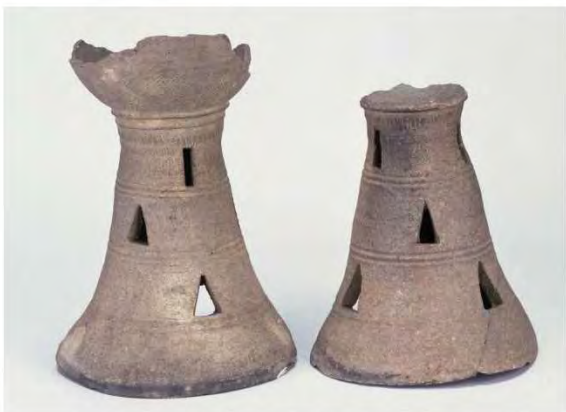
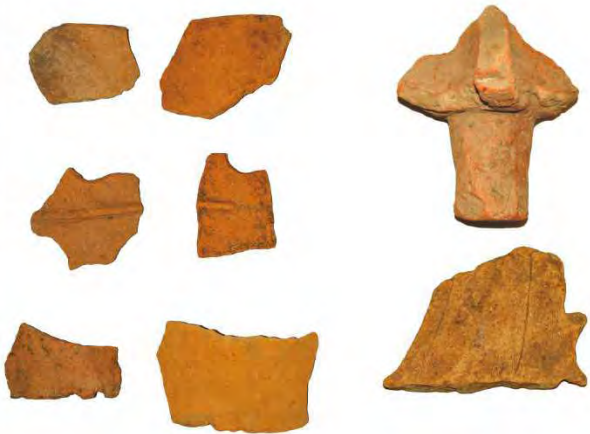
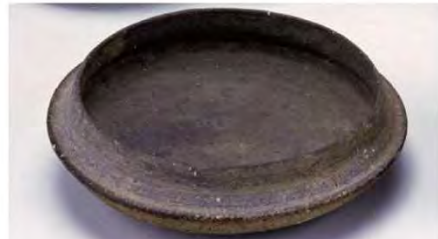
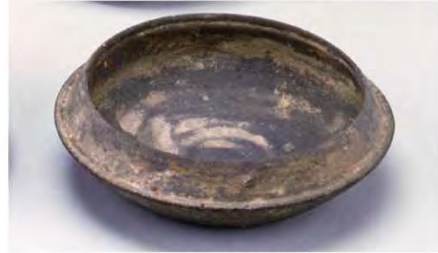
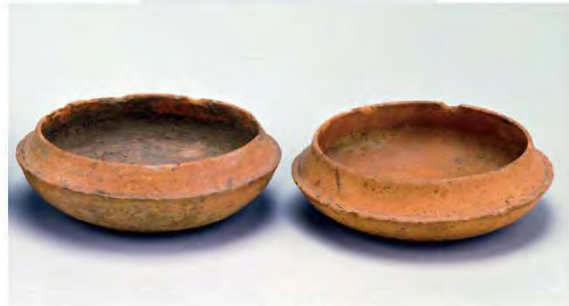
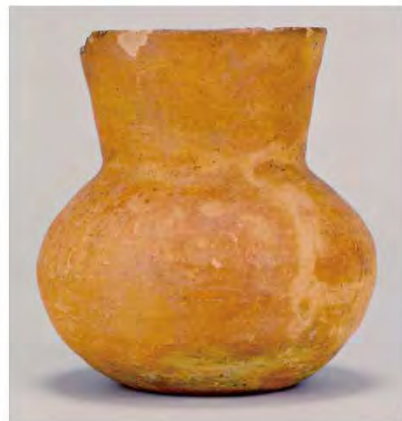
図 2-60 : 王塚古墳出土品 1

●須恵器坏身、須恵器坏蓋

●須恵器提瓶

●須恵器高坏

●須恵器台付壺

円筒埴輪

蓋形埴輪

前室より出土

●須恵器坏身

●土師器坏身

●土師器直口壺

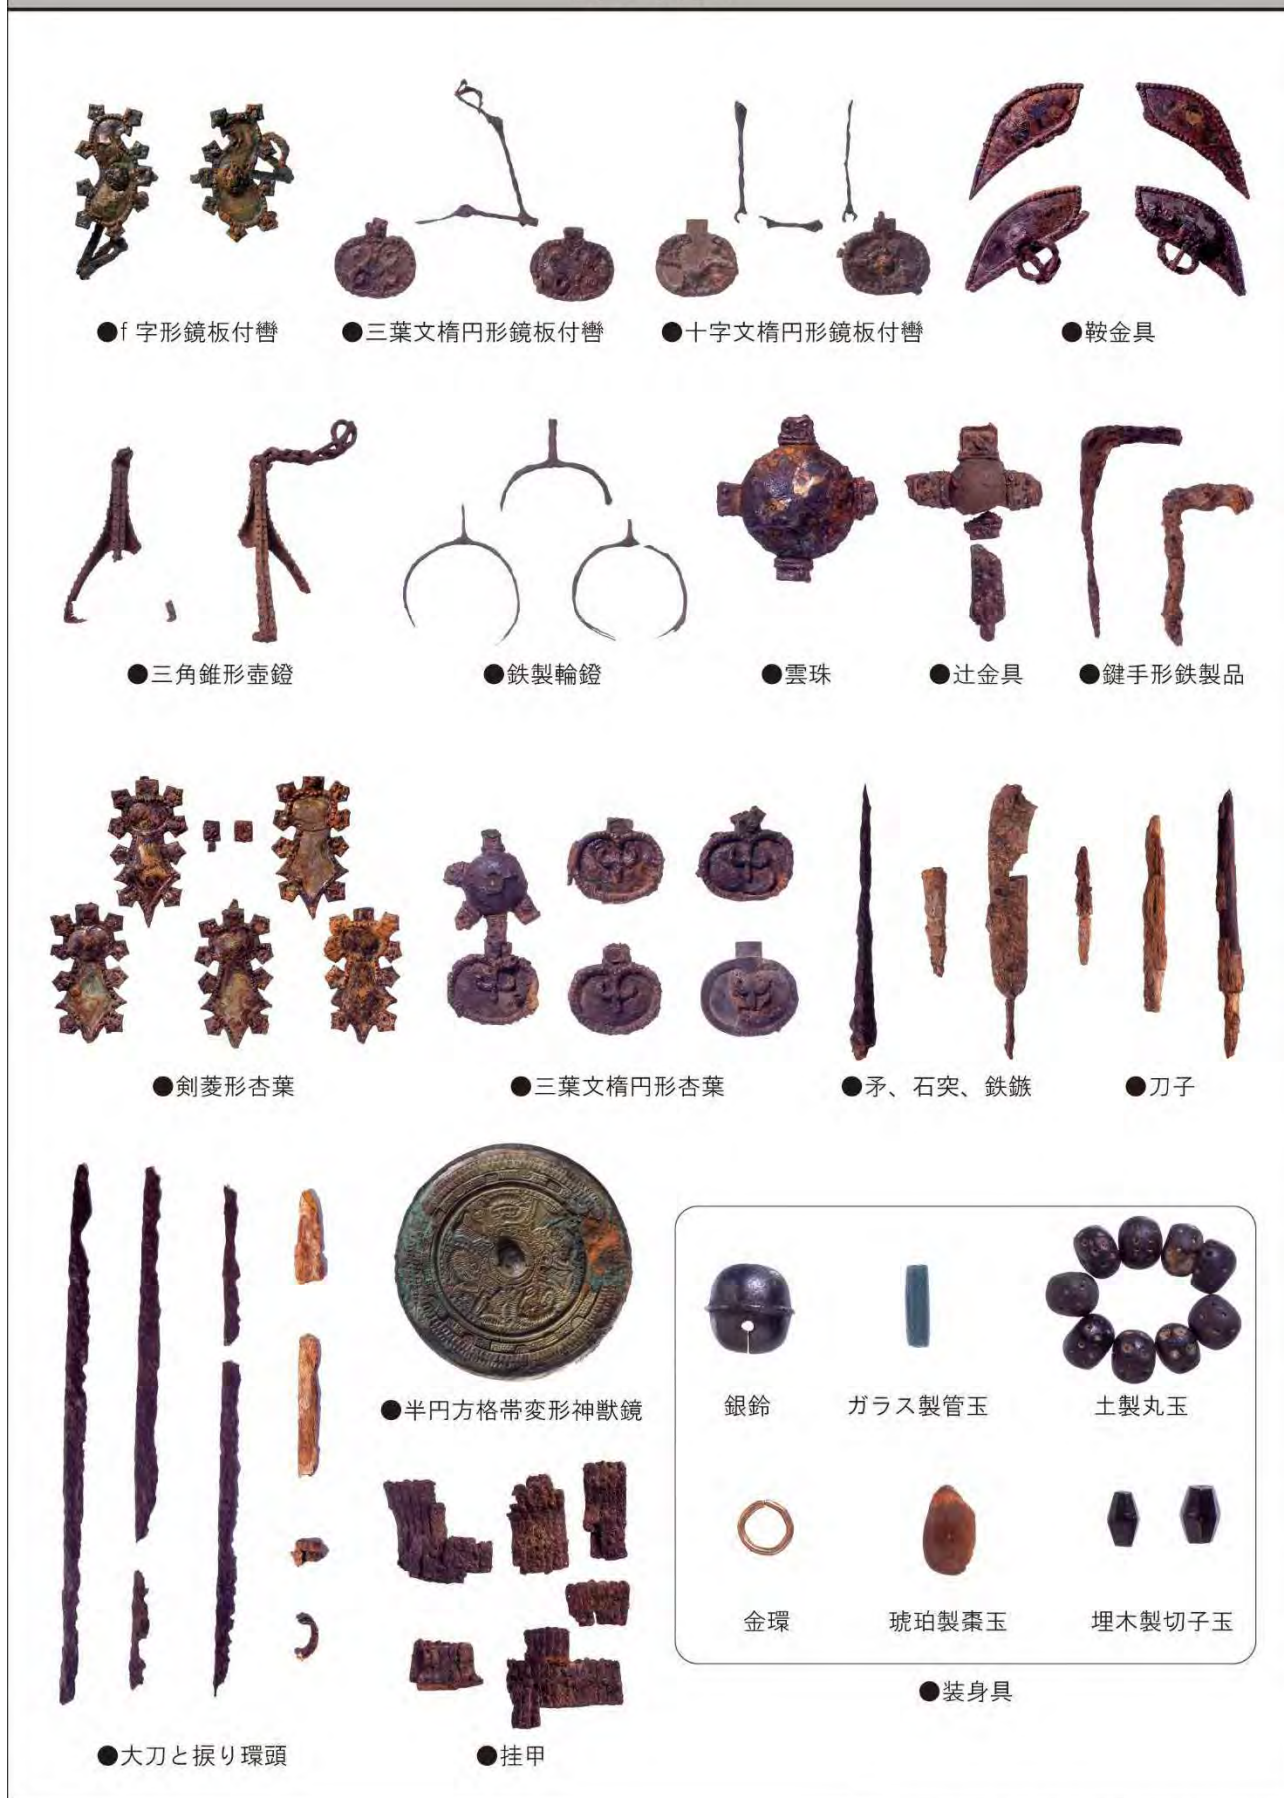
図 2-61：王塚古墳出土品 2

後室より出土

「●」は重要文化財の指定を受けた出土品

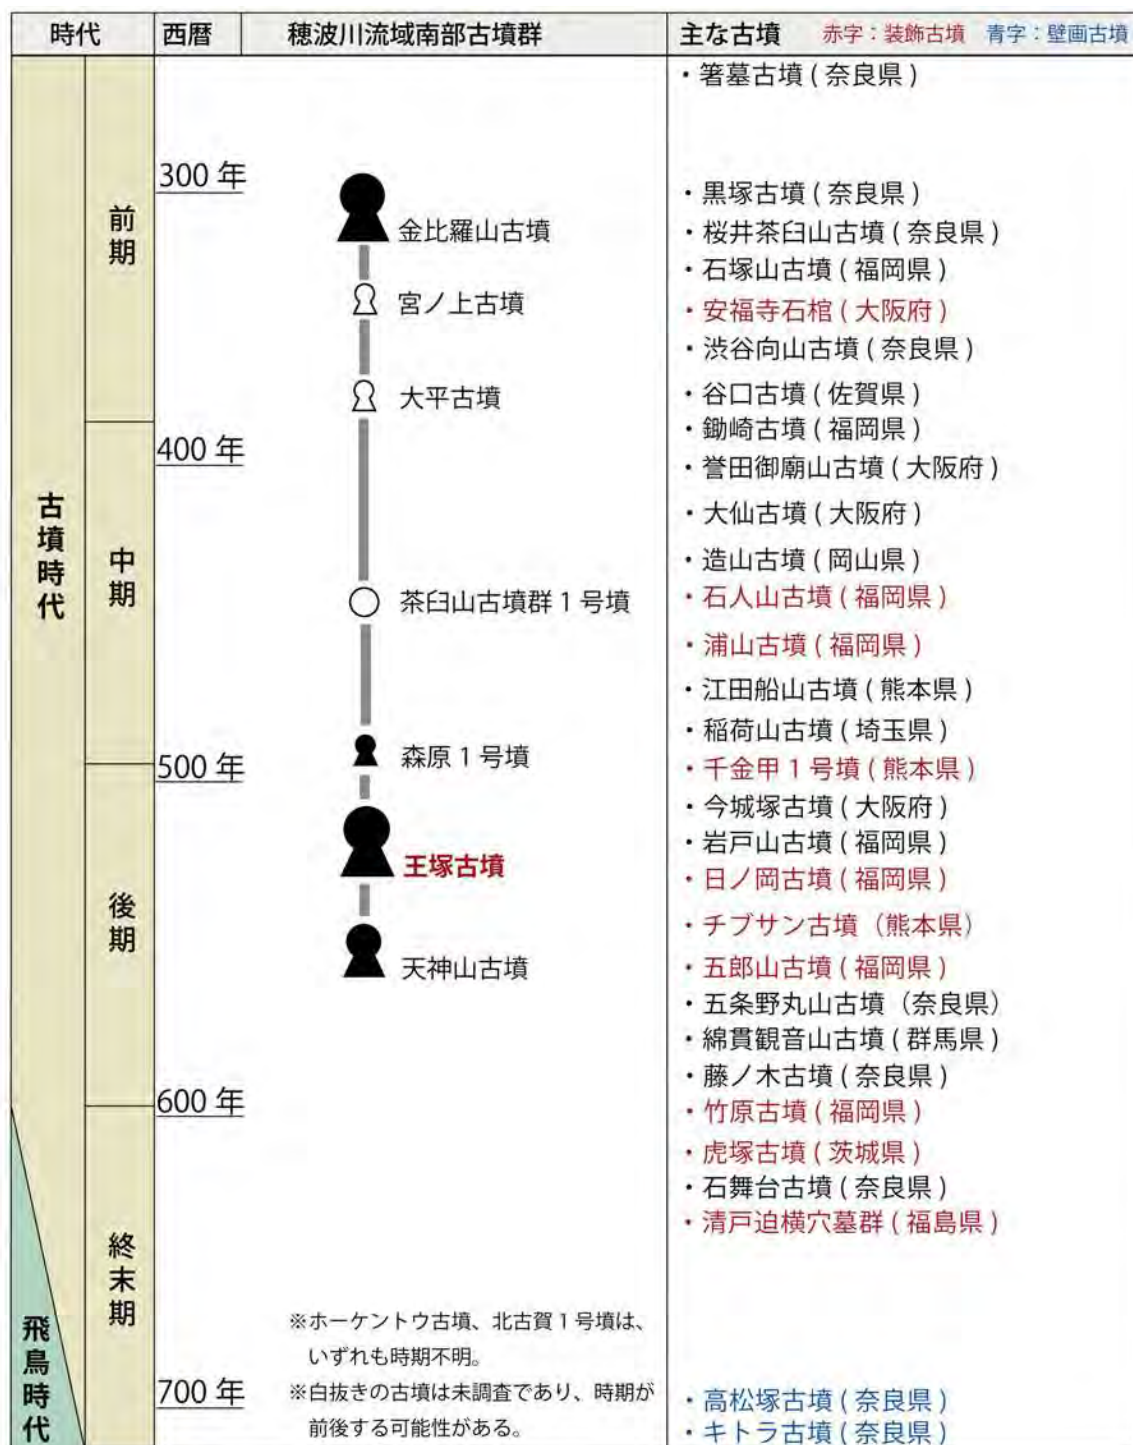
図2-62：穂波川南部流域古墳群の築造時期  
 (出典：当古墳群の築造時期は、辻田淳一郎編 2015『山の神古墳の研究』を参考)

王塚古墳の築造時期は、円筒埴輪や須恵器の形態・技法の位置づけに加えて、石室が定型化以前の複室の横穴式石室で古相を示すことから6世紀前半である(図2-62)。

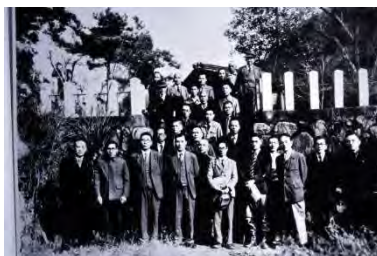
図 2-68：鉱害状況調査

石室の保存環境調査は、白カビの発生を受けて、昭和 17 (1942) 年に福岡県より委嘱された瀨瀨理一郎の菌類被害状況調査より始まる (図 2-67)。その調査結果から、ホルマリン燻蒸法による消毒が行われた。その後、昭和 23 (1948) 年に石室の石材に数か所の亀裂が発見され、被害状況の確認のため立ち合い調査を行った結果、石炭採掘が原因と判明し、地元や関係者の努力で周囲の採掘は中止となった (図 2-68)。昭和 23 (1948) 年には石室内の漏水被害の改善のため、森貞次郎による状況調査の結果、墳丘の芝張りや石室入口通路の新設、石室入口社屋の改修による対策がなされた。

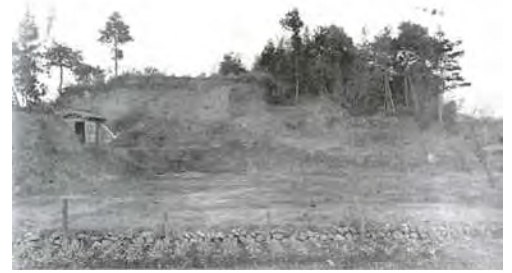
図 2-82：覆屋 (昭和 10 (1935) 年)

王塚古墳の整備は、昭和 10 (1935) 年に石室の立入を制限する覆屋の設置から始まる (図 2-82・83)。その後は、昭和 18 (1943) 年、昭和 24 (1949) 年、昭和 40 (1965) 年に石室への漏水防止工事が行われ、覆屋の修理や調整室、鉄扉が新設されるなどの保存整備が実施された。環境整備が行われ、昭和 12 (1937) 年には地元の寄付金により玉垣や覆屋への石段工事が (図 2-84~86)、昭和 25 (1950) 年には国の補助を受けて史跡碑や注意碑、古墳入口通路が竣工した (図 2-87)。しかしながら、昭和 41 (1966) 年には石室石材の新たな亀裂が生じたため昭和 42 (1967) 年には、34 本の鋼管支柱による支保工が設置された (図 2-88・89)。そのため、応急処置的な整備では、王塚古墳を守ることが困難となり、抜本的な保存や環境整備を望む声が高まった。

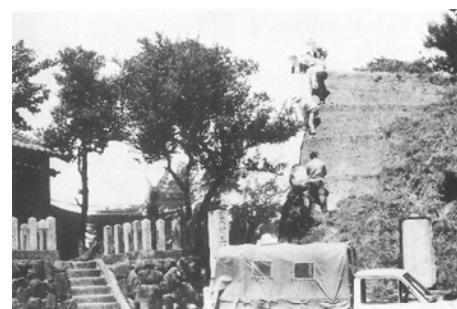
図 2-90：シートの設置(昭和 47 (1972) 年)

これを受けて昭和 44 (1969) 年から昭和 46 (1971) 年には、装飾古墳保存対策研究会により保存対策への方向性が示され、雨水の浸入防止のため墳丘をビニールシートで覆った(図 2-90)。その後、保存管理計画を策定し、保存整備の方向性が示され、昭和 55 (1980) 年度には王塚古墳保存会が保存整備の実現に向けた要望書を作成して国や県などに提出した。

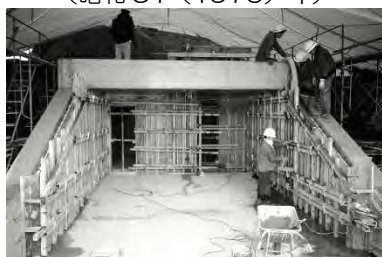
図 2-94：保存施設施工状況(昭和 62 (1987) 年度)

昭和 57 (1982) 年には王塚古墳保存整備調査委員会が設置され、各種調査を経て昭和 62 (1987) 年度から平成 5 (1993) 年度に保存整備工事を実施した(図 2-91~96)。石室は、保存施設の完成により密閉され内部環境が安定し、公開日に限り観察室から窓ガラス越しに石室見学が可能となった。石室を支える鋼管支柱は、老化や当木の腐食が進行し、防錆処理を施した 12 本の鋼管支柱に置き換えられた。また石室内への浸水対策が行われ、墳丘に下地処理を施したのち、アスファルトや保護モルタルの防水層で覆われた(図 2-100)。

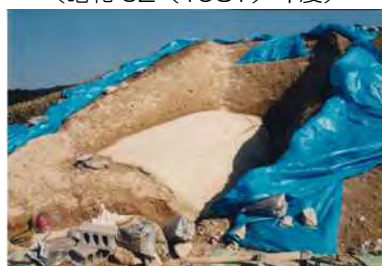
図 2-97：防水層の亀裂(平成 12 (2000) 年度)

保存整備後は、石室内環境が安定したが、大雨時には石室内の浸水が続いた。平成 12 (2000) 年度に、防水層の亀裂が判明し、王塚保存整備委員会が設置され、平成 13 (2001) 年度から平成 14 (2002) 年度に、後円部復元工事及び石室浸水対策工事を実施した。浸水対策は、墳丘表土を交換し、石室周りを粘土で固めて周囲に砂利敷溝を設置して、アスファルトの防水層を設け粘土で覆われた(図 2-97~99)。施工後は、石室への漏水はなくなり指定地内の墳丘は全て復元された(図 2-101)。

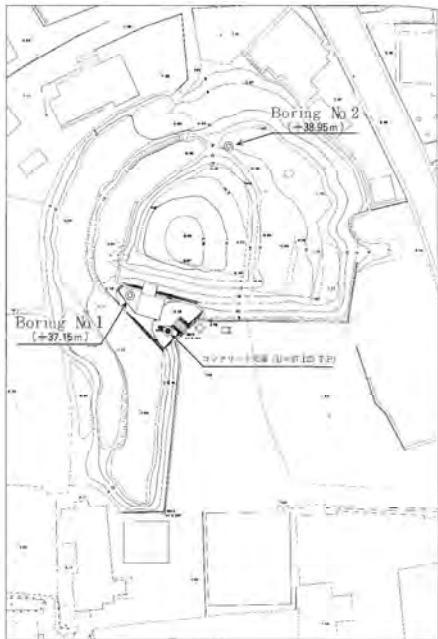
図 21：調査位置図

図21のとおり、2か所の地点で①ボーリング調査を実施。そこから②標準貫入試験、③サンプリング、④孔内弾性波探査、⑤孔内水位観測、⑥室内土質試験を行った。

盛土層も普通の沖積粘土に比べればやや弛い性状を示すが盛土地盤としては必ずしも悪い状態ではなく、保護室の基礎地盤として特に問題はないと思われる。

しかし、石室床レベル下方の自然含水比は液性限界が近く、乱される事で著しく強度低下を生じ不安定化する恐れがあるため、保存施設の施行時等には特に注意が必要。
